Materialprüflabor der
Firma BETOMAX

PRÜFUNGSBERICHT

Prüfauftrag:	Belastungsprüfung an Betomax Blocker
Prüfmaterial:	Blocker eingebaut in Balken 12 x 12cm
Versuchsdurchführung:	Ein im Balken montierter Blocker wurde in die Universalprüfmaschine eingespannt und bis zum Versagen belastet
Versuchsergebnisse:	Belastung: Versuch 1 ----- 33 kN Verformung: Versuch 1 -----ca.20mm

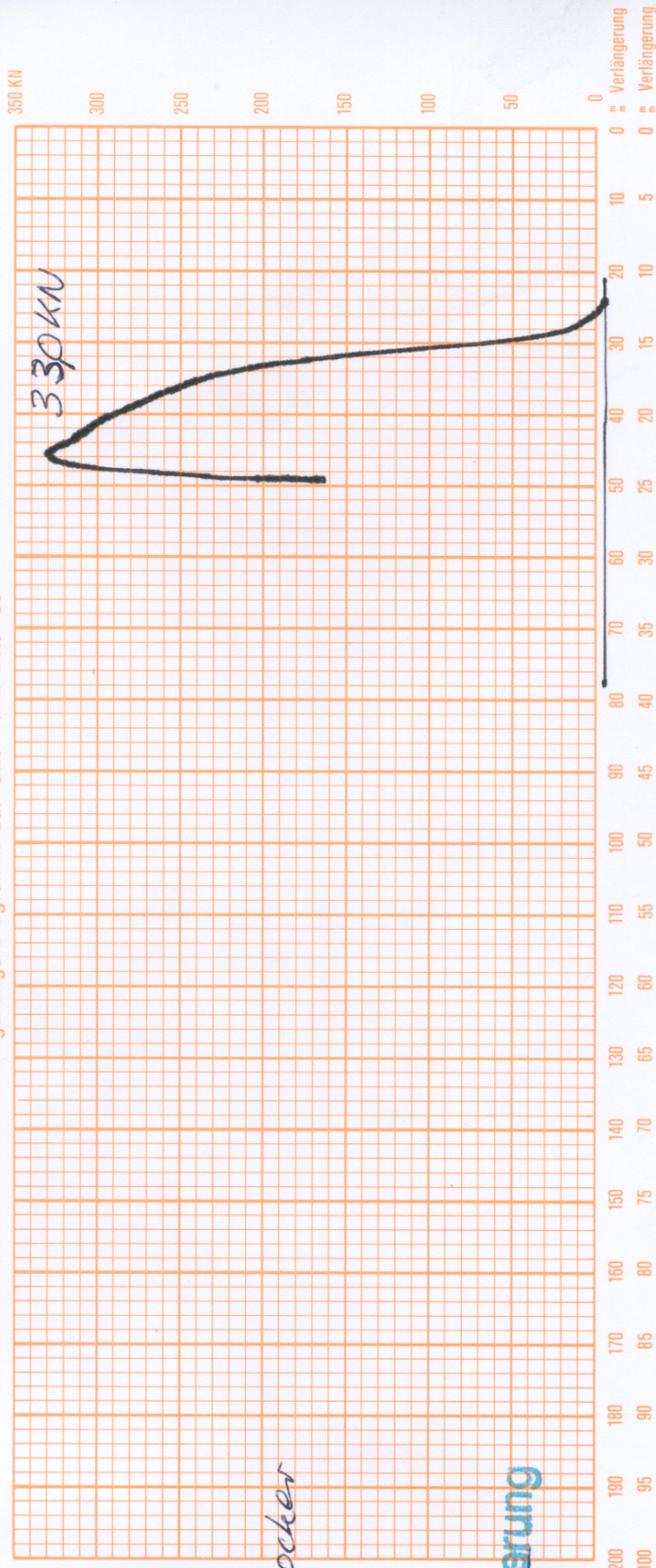
Anlage 2: Kraftverlängerungsdiagramm

PRUF UND MESS Kraft-Verlängerungs-Diagramm zur UHP und ZHP 35

Datum: 20.2.2001
Nr.: 1
Versuchsart: Druck
Material: St. + Holz
Querschnitt: 40 16-Blocker
Meßlänge:
Maximalbel:
